ŐSI KÖZSÉG

„ÚJ” TELEPÜLÉSFEJLESZTÉSI KONCEPCIÓ

„ÚJ” TELEPÜLÉSRENDEZÉSI ESZKÖZÖK

VI. TELEPÜLÉSI ÖRÖKSÉGVÉDELMI HATÁSTANULMÁNY

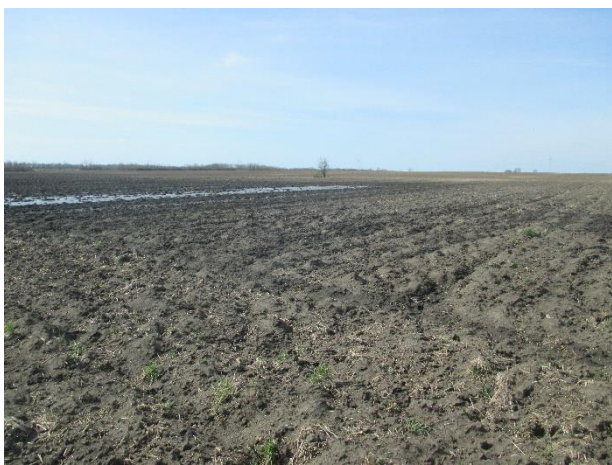
1	Megye	Fejér	Település neve	Nádasdladány	
	Nyilvántartási azonosító szám			22505	
2	Leelőhely neve			Mariska-puszta	
3	Térképvetület	EOV	Térképlap száma	54-334	
	Koordináták	EOV Y	588116	EOV X	195101
	Helyrajzi szám				080/16, 081/1, 084, 079/7, 079/8, 079/9, 079/10
	Földrajzi leírás				
	Helymeghatározás pontossága				< 10 m
4	Régészeti jelenségek jellege és kora ⇔			n.a.

5	Jelenlegi állapot	általános mezőgazdasági terület (szántó)			
6	Veszélyeztetettség	talajművelés, erózió			
7	Ismertség	nyilvántartás			
8	Tevékenység	terepbejárás			
9	Fogadó múzeum	leletgyűjtés nem történt			
10	Bejelentő	Dr. Tankó Károly, ELTE BTK 1088 Bp. Múzeum krt. 4/b			
11	Kelt	2018.04.02.

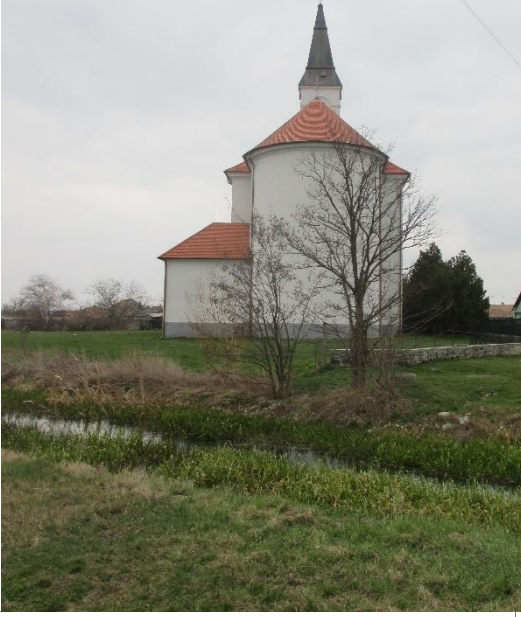
1	Megye	Veszprém	Település neve	Ősi	
	Nyilvántartási azonosító szám	8839			
2	Lelőhely neve	Római katolikus templom			
3	Térképvetület	EOV	Térképlap száma	54-314	
	Koordináták	EOV Y	584833	EOV X	201071
	Helyrajzi szám	62, 63, 64, 65, 52, 53, 54, 02			
	Földrajzi leírás				
	Helymeghatározás pontossága	< 10 m			
4	Régészeti jelenségek jellege és kora ⇨	templom: középkor

5	Jelenlegi állapot	
	6	Veszélyeztetettség	beépítés
	7	Ismertség	nyilvántartás
	8	Tevékenység	terepbejárás
	9	Fogadó múzeum	leletgyűjtés nem történt
	10	Bejelentő	Dr. Tankó Károly, ELTE BTK 1088 Bp. Múzeum krt. 4/b
	11	Kelt	2018.04.02.

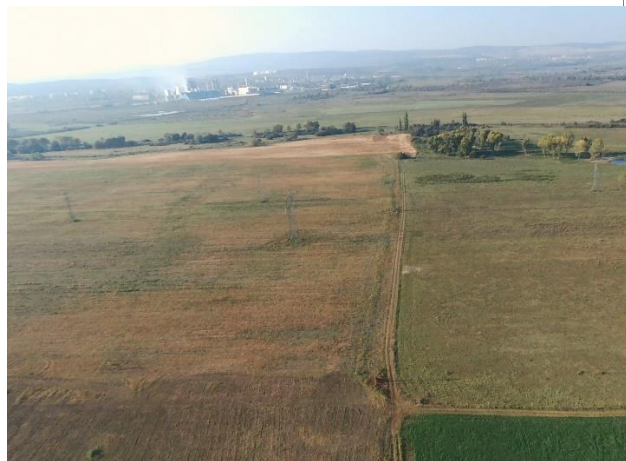
1	Megye	Veszprém	Település neve	Ősi	
	Nyilvántartási azonosító szám	8842			
2	Lelőhely neve	Vízre dülő			
3	Térképvetület	EOV	Térképlap száma	54-314	
	Koordináták	EOV Y	582738	EOV X	200717
	Helyrajzi szám	033/42, 035, 032			
	Földrajzi leírás	A lelőhely Ősától Ny-ra, a Sárvíz-malomcsatorna D-i oldalán található.			
	Helymeghatározás pontossága	< 10 m

4 Régészeti jelenségek jellege és kora ⇨ telepnyom: római kor

5	Jelenlegi állapot	általános mezőgazdasági terület
6	Veszélyeztetettség	talajművelés, erózió
7	Ismertség	nyilvántartás
8	Tevékenység	terepbejárás
9	Fogadó múzeum	leletgyűjtés nem történt
10	Bejelentő	Dr. Tankó Károly, ELTE BTK 1088 Bp. Múzeum krt. 4/b
11	Kelt	2018.4.2.

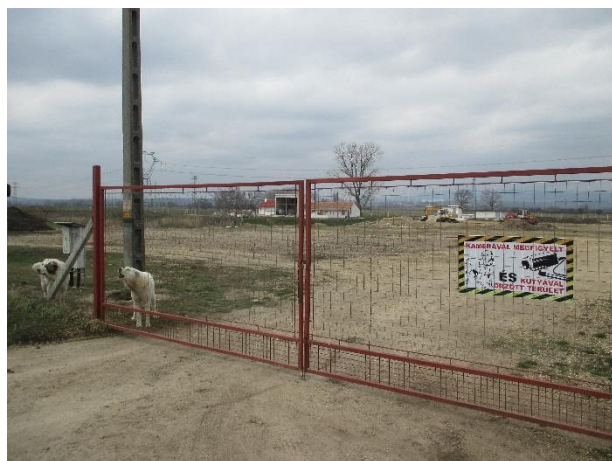
1	Megye	Veszprém	Település neve	Ősi	
	Nyilvántartási azonosító szám	8843			
2	Lelőhely neve	Murvabánya			
3	Térképvetület	EOV	Térképlap száma	54-314	
	Koordináták	EOV Y	583438	EOV X	200615
	Helyrajzi szám	037/3, 036/8, 036/9, 038, 039/2, 040/1, 040/3			
	Földrajzi leírás	A terület Ősítől Ny-ra, az egykori Petőfi tsz telepétől DNy-ra található.			
	Helymeghatározás pontossága	< 10 m

4	Régészeti jelenségek jellege és kora ⇨	hamvasztásos sír: kelta
----------	--	-------------------------

5	Jelenlegi állapot	ipari terület
6	Veszélyeztetettség	beépítés, bányászat
7	Ismertség	nyilvántartás
8	Tevékenység	terepbejárás
9	Fogadó múzeum	leletgyűjtés nem történt
10	Bejelentő	Dr. Tankó Károly, ELTE BTK 1088 Bp. Múzeum krt. 4/b
11	Kelt	2018.4.2.

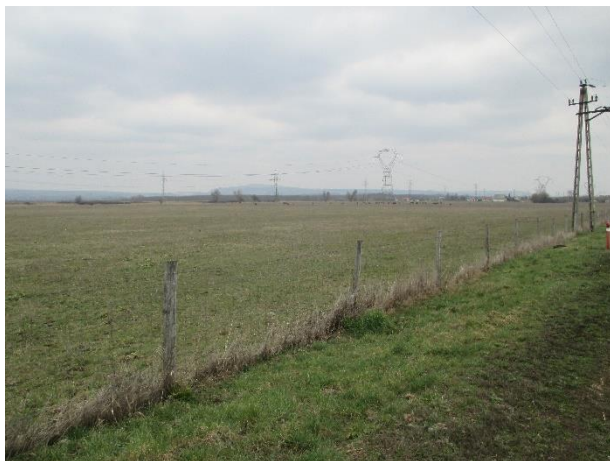
1	Megye	Veszprém	Település neve	Ősi	
	Nyilvántartási azonosító szám	8844			
2	Lelőhely neve	Tsz-kertészet			
3	Térképvetület	EOV	Térképlap száma	53-314	
	Koordináták	EOV Y	583943	EOV X	201063
	Helyrajzi szám	036/10, 037/2, 036/11, 742/2, 742/1, 743, 036/14, 036/13, 664, 663, 662/1, 662/2, 659, 660, 661			
	Földrajzi leírás	A lelőhely az egykori tsz-kertészet területén, a Sárviz-csatornától D-re 150 m-re található, három magasfeszültségű vezeték ível át felette.			
	Helymeghatározás pontossága	< 10 m

4	Régészeti jelenségek jellege és kora ⇨	telepnyom: római kor telepnyom: Árpád-kor telepnyom: középkor
----------	--	---

5	Jelenlegi állapot	általános mezőgazdasági terület (legelő)
6	Veszélyeztetettség	talajművelés
7	Ismertség	nyilvántartás
8	Tevékenység	terepbejárás
9	Fogadó múzeum	leletgyűjtés nem történt
10	Bejelentő	Dr. Tankó Károly, ELTE BTK 1088 Bp. Múzeum krt. 4/b
11	Kelt	2018.4.2.

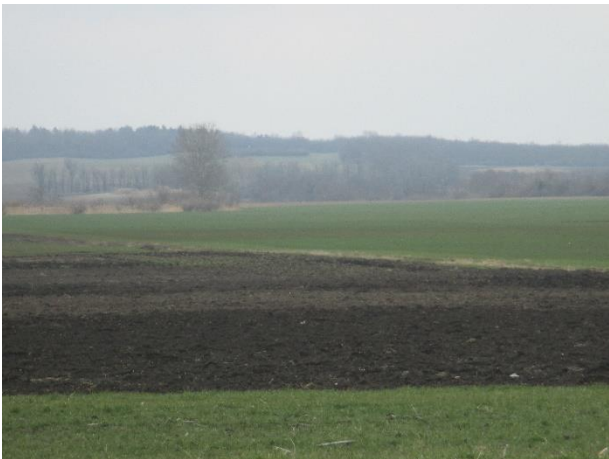
1	Megye	Veszprém	Település neve	Ősi	
	Nyilvántartási azonosító szám	8847			
2	Lelőhely neve	Csapás-föld			
3	Térképvetület	EOV	Térképlap száma	54-332	
	Koordináták	EOV Y	585966	EOV X	198874
	Helyrajzi szám	093/39, 093/28, 093/29, 093/30, 092, 066, 067/13, 067/11, 067/6, 067/7, 067/9, 091, 093/19, 093/2, 093/20			
	Földrajzi leírás	A lelőhely a Hajcsár-úttól K-re, az egykori Tsz telepétől D-re található.			
	Helymeghatározás pontossága	< 10 m			
4	Régészeti jelenségek jellege és kora ⇔	telepnyom: lengyeli kultúra telepnyom: római kor

5	Jelenlegi állapot	általános mezőgazdasági terület (szántó)			
6	Veszélyeztetettség	talajművelés és erózió			
7	Ismertség	nyilvántartás			
8	Tevékenység	terepbejárás			
9	Fogadó múzeum	leletgyűjtés nem történt			
10	Bejelentő	Dr. Tankó Károly, ELTE BTK 1088 Bp. Múzeum krt. 4/b			
11	Kelt	2018.4.2.

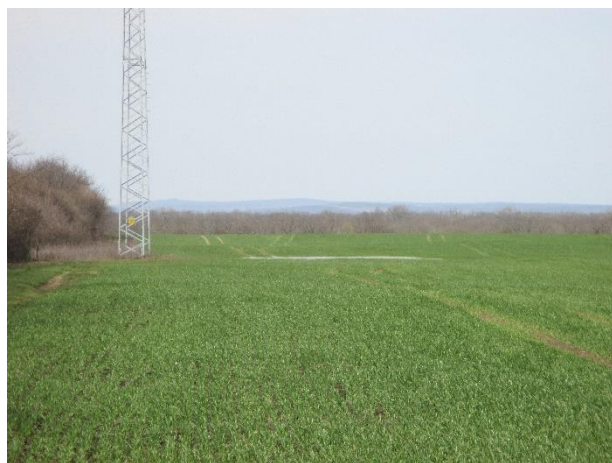
1	Megye	Veszprém	Település neve	Ósi	
	Nyilvántartási azonosító szám	8850			
2	Lelőhely neve	Zsigmondpuszta			
3	Térképvetület	EOV	Térképlap száma	53-334	
	Koordináták	EOV Y	586379	EOV X	195296
	Helyrajzi szám	071/3, 088, 074, 080			
	Földrajzi leírás	A lelőhely a Buhin-völgy D-i végétől K-re, a Gyeptörés nevű dűlő DNY-i sarkában, egy É-D-i irányú időszakos patak erdővel benőtt völgyének K-i oldalán található			
	Helymeghatározás pontossága	< 10 m			
4	Régészeti jelenségek jellege és kora ⇨	telepnyom: újkőkör

5	Jelenlegi állapot	általános mezőgazdasági terület (szántó)
6	Veszélyeztetettség	talajművelés és erózió
7	Ismertség	nyilvántartás
8	Tevékenység	terepbejárás
9	Fogadó múzeum	leletgyűjtés nem történt
10	Bejelentő	Dr. Tankó Károly, ELTE BTK 1088 Bp. Múzeum krt. 4/b
11	Kelt	2018.4.2.

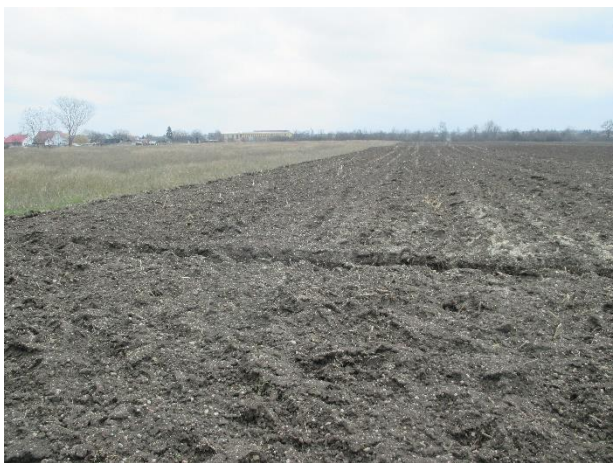
1	Megye	Veszprém	Település neve	Ősi															
	Nyilvántartási azonosító szám	57081																	
2	Lelőhely neve	Tsz kertészettől ÉK-re																	
3	Térképvetület	EOV	Térképlap száma	54-314	Koordináták	EOV Y	584239	EOV X	200994										
	Helyrajzi szám	043/4, 651, 652, 653, 654, 655, 656, 657, 043/5																	
	Földrajzi leírás	A lelőhely Ősítől közvetlenül Ny-ra, a kiskertek aljáig húzódik																	
	Helymeghatározás pontossága	< 10 m																	
4	Régészeti jelenségek jellege és kora ⇨	telepnyom: késő középkor

5	Jelenlegi állapot	általános mezőgazdasági terület (szántó)							
										6	Veszélyeztetettség	talajművelés és erózió							
										7	Ismertség	nyilvántartás							
										8	Tevékenység	terepbejárás							
										9	Fogadó múzeum	leletgyűjtés nem történt							
										10	Bejelentő	Dr. Tankó Károly, ELTE BTK 1088 Bp. Múzeum krt. 4/b

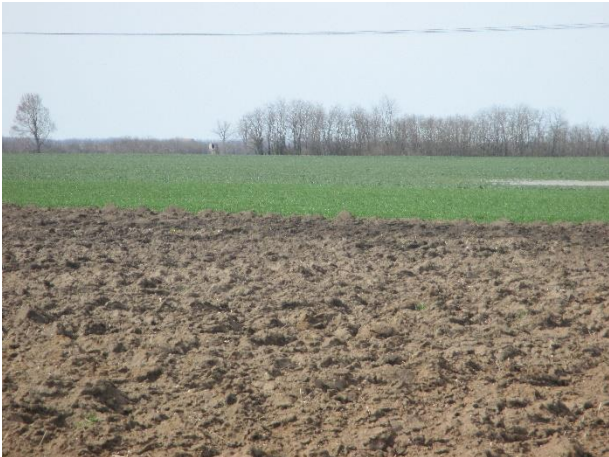
1	Megye	Veszprém	Település neve	Ősi	
	Nyilvántartási azonosító szám	57083			
2	Lelőhely neve	Bíró-réttől É-ra			
3	Térképvetület	EOV	Térképlap száma	54-334	
	Koordináták	EOV Y	586671	EOV X	194936
	Helyrajzi szám	078/7			
	Földrajzi leírás	A lelőhely Ősítől D-re a Buhin-völgy D-i végétől K-re, az un- Bíró-réttől É-ra található.			
	Helymeghatározás pontossága	< 10 m			
4	Régészeti jelenségek jellege és kora ⇨	telepnyom: római kor

5	Jelenlegi állapot	általános mezőgazdasági terület		
	6	Veszélyeztetettség	talajművelés		
	7	Ismertség	nyilvántartás		
	8	Tevékenység	terepbejárás		
	9	Fogadó múzeum	leletgyűjtés nem történt		
	10	Bejelentő	Dr. Tankó Károly, ELTE BTK 1088 Bp. Múzeum krt. 4/b		
	11	Kelt	2018.4.2.

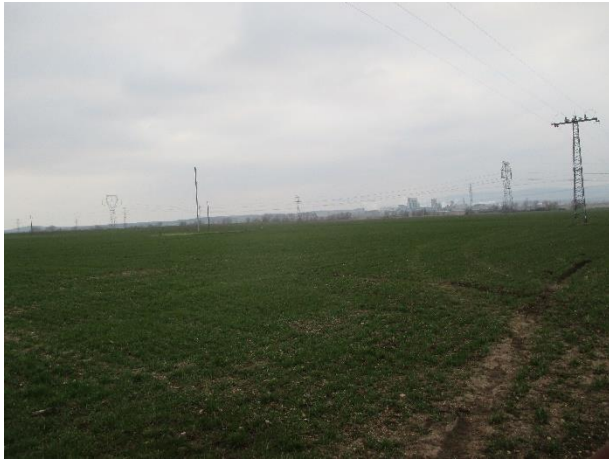
1	Megye	Veszprém	Település neve	Ősi	
	Nyilvántartási azonosító szám	57209			
2	Lelőhely neve	Sárvíz-malomcsatorna kanyarulatától D-re			
3	Térképvetület	EOV	Térképlap száma	54-314	
	Koordináták	EOV Y	582854	EOV X	200790
	Helyrajzi szám	034, 036/6, 036/7, 035, 033/42			
	Földrajzi leírás	A régészeti lelőhely a Sárvíz-malomcsatorna kanyarulatától D-re, a falutól Ny-ra található.			
	Helymeghatározás pontossága	< 10 m			
4	Régészeti jelenségek jellege és kora ⇨	telepnyom: római kor

5	Jelenlegi állapot	általános mezőgazdasági terület (szántó)
6	Veszélyeztetettség	talajművelés és erózió
7	Ismertség	nyilvántartás
8	Tevékenység	terepbejárás
9	Fogadó múzeum	leletgyűjtés nem történt
10	Bejelentő	Dr. Tankó Károly, ELTE BTK 1088 Bp. Múzeum krt. 4/b
11	Kelt	2018.4.2.

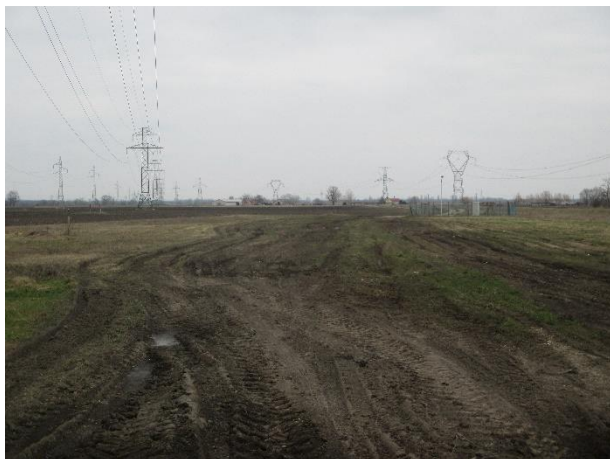
1	Megye	Veszprém	Település neve	Ősi	
	Nyilvántartási azonosító szám	57210			
2	Lelőhely neve	Steller tanyától DK-re			
3	Térképvetület	EOV	Térképlap száma	54-314	
	Koordináták	EOV Y	582854	EOV X	201656
	Helyrajzi szám	798, 799, 800, 801, 802, 803, 07/1, 07/2, 07/3			
	Földrajzi leírás	A lelőhely Ősi É-i szélén a Szigetűtelep nevű résztől is É-ra, a Steller Tanyától DK-re, a Séd É-i oldalán lévő enyhén kiemelkedő területen van.			
	Helymeghatározás pontossága	< 10 m			
4	Régészeti jelenségek jellege és kora ⇨	telepnyom: római kor

5	Jelenlegi állapot	általános mezőgazdasági terület (szántó)
6	Veszélyeztetettség	talajművelés és erózió
7	Ismertség	nyilvántartás
8	Tevékenység	terepbejárás
9	Fogadó múzeum	leletgyűjtés nem történt
10	Bejelentő	Dr. Tankó Károly, ELTE BTK 1088 Bp. Múzeum krt. 4/b
11	Kelt	2018.4.2.

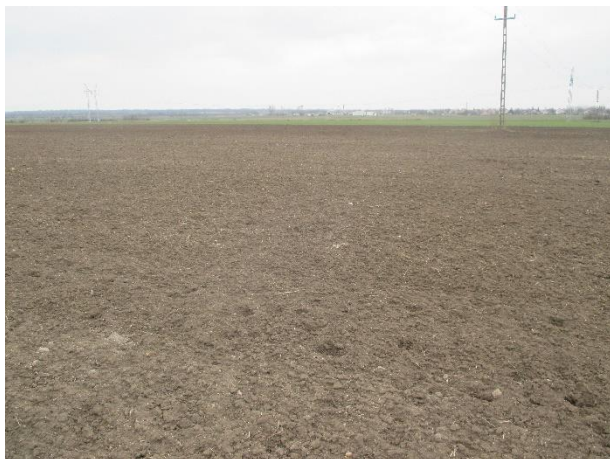
1	Megye	Veszprém	Település neve	Ősi	
	Nyilvántartási azonosító szám	57211			
2	Lelőhely neve	Harmadik dűlő K-i fele			
3	Térképvetület	EOV	Térképlap száma	54-332	
	Koordináták	EOV Y	586549	EOV X	199205
	Helyrajzi szám	095/7, 095/9, 084/1, 084/2, 085			
	Földrajzi leírás	A lelőhely Ősítől K-re, a Harmadik dűlő K-i felében, a Buchin-völgyi-árokotól K-re kb. 400 m-re, egy ÉNy-DK-i irányú földút K-i oldalán található.			
	Helymeghatározás pontossága	< 10 m			
4	Régészeti jelenségek jellege és kora ⇨	telepnyom: Árpád-kor

5	Jelenlegi állapot	általános mezőgazdasági terület (szántó)
6	Veszélyeztetettség	talajművelés és erózió
7	Ismertség	nyilvántartás
8	Tevékenység	terepbejárás
9	Fogadó múzeum	leletgyűjtés nem történt
10	Bejelentő	Dr. Tankó Károly, ELTE BTK 1088 Bp. Múzeum krt. 4/b
11	Kelt	2018.4.2.

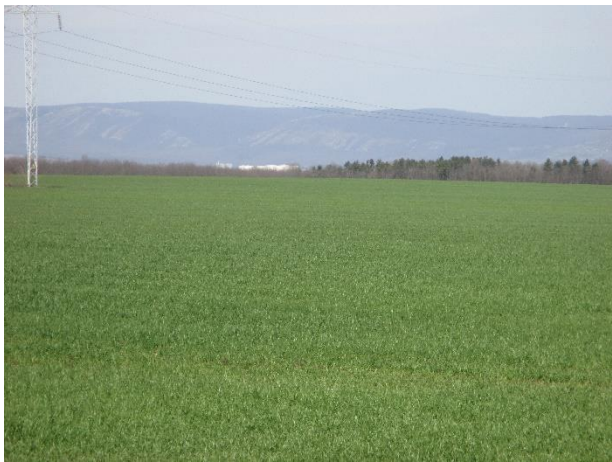
1	Megye	Veszprém	Település neve	Ősi			
	Nyilvántartási azonosító szám	57212					
2	Lelőhely neve	Ötödik és Hatodik dűlő között					
3	Térképvetület	EOV	Térképlap száma	54-332			
	Koordináták	EOV Y	664950	EOV X	261845		
	Helyrajzi szám	089/6, 089/7, 089/8, 089/9, 089/10, 089/11, 089/12, 089/13, 089/44, 089/45, 089/46, 089/47, 089/48, 089/49, 089/50, 089/51, 089/17					
	Földrajzi leírás	A lelőhely Ősitől DK-re, az Ötödik és Hatodik dűlők között, a Buchin-völgyi-árokától DK-re van. A lelőhelyet egy ÉNy-DK-i irányú földút metszi, a lelőhely nagyobb része annak inkább a Ny-i oldalán van.					
	Helymeghatározás pontossága	< 10 m					
4	Régészeti jelenségek jellege és kora ⇨	telepnyom: középkor

5					Jelenlegi állapot	általános mezőgazdasági terület (szántó)	
6					Veszélyeztetettség	talajművelés és erózió	
7					Ismertség	nyilvántartás.	
8					Tevékenység	terepbejárás	
9					Fogadó múzeum	leletgyűjtés nem történt

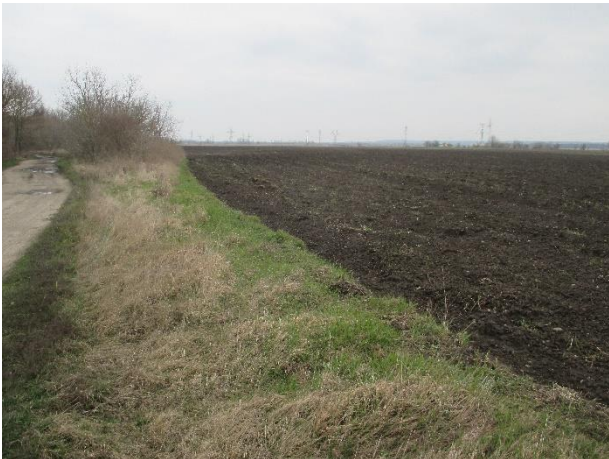
1	Megye	Veszprém	Település neve	Ósi	
	Nyilvántartási azonosító szám	-			
2	Lelőhely neve	Szigeti erdő			
3	Térképvetület	EOV	Térképlap száma	54-314	
	Koordináták	EOV Y	584568	EOV X	201934
	Helyrajzi szám	08/1, 08/2, 08/3, 08/4			
	Földrajzi leírás				
	Helymeghatározás pontossága	< 10 m			
4	Régészeti jelenségek jellege és kora ⇨	telepnyom: rézkor, Badeni kultúra

5	Jelenlegi állapot	általános mezőgazdasági terület (szántó)			
6	Veszélyeztetettség	talajművelés és erózió			
7	Ismertség	újként azonosított			
8	Tevékenység	terepbejárás			
9	Fogadó múzeum	leletgyűjtés nem történt			
10	Bejelentő	Dr. Tankó Károly, ELTE BTK 1088 Bp. Múzeum krt. 4/b			
11	Kelt	2018.4.2.

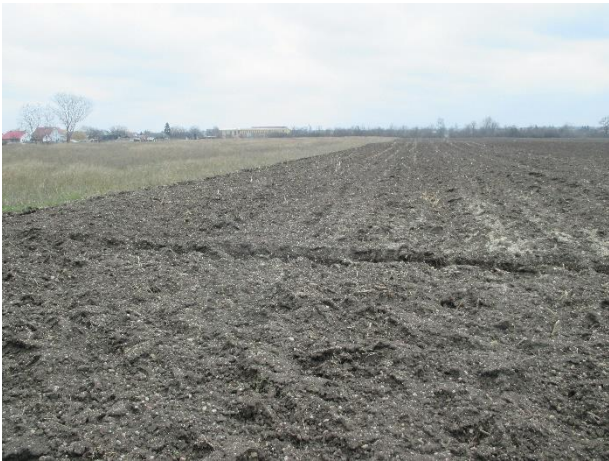
1	Megye	Veszprém	Település neve	Ősi	
	Nyilvántartási azonosító szám	-			
2	Lelőhely neve	Osztaly-dűlő			
3	Térképvetület	EOV	Térképlap száma	54-314	
	Koordináták	EOV Y	586227	EOV X	200128
	Helyrajzi szám	102/28, 102629, 102/30, 102/31, 102/32			
	Földrajzi leírás				
	Helymeghatározás pontossága	< 10 m			
4	Régészeti jelenségek jellege és kora ⇨	telepnyom: római kor

5	Jelenlegi állapot	általános mezőgazdasági terület (szántó)			
6	Veszélyeztetettség	talajművelés és erózió			
7	Ismertség	újként azonosított			
8	Tevékenység	terepbejárás			
9	Fogadó múzeum	leletgyűjtés nem történt			
10	Bejelentő	Dr. Tankó Károly, ELTE BTK 1088 Bp. Múzeum krt. 4/b			
11	Kelt	2018.4.2.

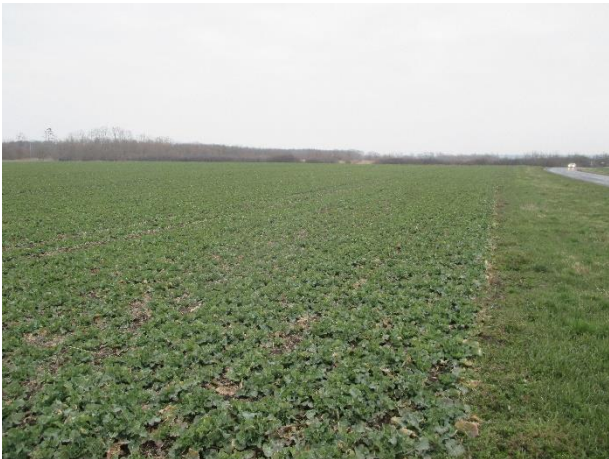
1	Megye	Veszprém	Település neve	Ősi			
	Nyilvántartási azonosító szám	-					
2	Lelőhely neve	Ladányi-dűlő					
3	Térképvetület	EOV	Térképlap száma	54-314			
	Koordináták	EOV Y	586792	EOV X	200016		
	Helyrajzi szám	099, 0100, 0101					
	Földrajzi leírás						
	Helymeghatározás pontossága	< 10 m					
4	Régészeti jelenségek jellege és kora ⇨	telepnyom: római kor

5					Jelenlegi állapot	általános mezőgazdasági terület (szántó)	
6					Veszélyeztetettség	talajművelés és erózió	
7					Ismertség	újként azonosított	
8					Tevékenység	terepbejárás	
9					Fogadó múzeum	leletgyűjtés nem történt	
10					Bejelentő	Dr. Tankó Károly, ELTE BTK 1088 Bp. Múzeum krt. 4/b	
11					Kelt	2018.4.2.

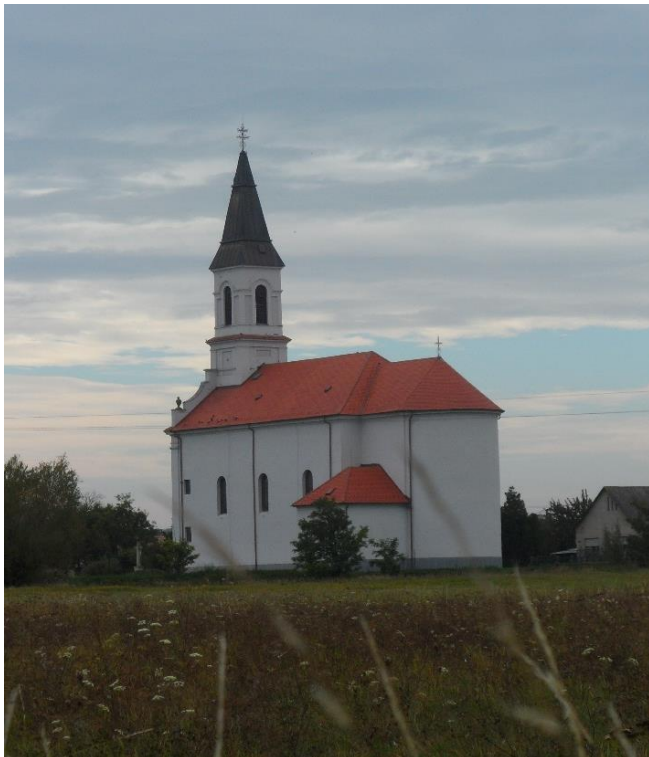
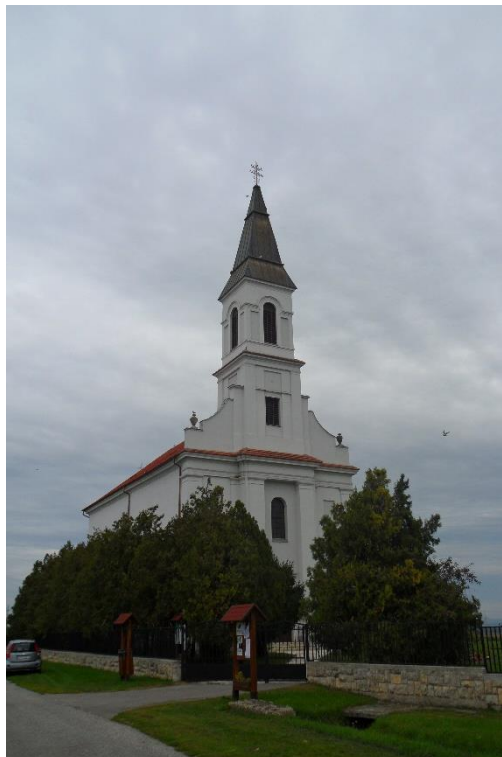
Dobos Kovács János utca 3. Hrsz.: 63

Római katolikus templom

A leírások szerint 1009-ben Szent István király parancsára alapítottak plébániát. Azóta mindig állt templom a mai helyén. A ma is álló templom a középkorban épülhetett, Gyümölcsoftó Boldogasszony tiszteletére szentelték fel. A templomot 1745-ben és 1783-ban barokk stílusban átépítették. 1837-1839 között újabb átépítésen esett át. A főoltára és szószéke klasszi-

cista stílusú, 1830 körülről származik. Az Angyali üdvözetet ábrázoló főoltárkép Rudolf Steiner alkotása. A II. világháború fegyveres harcai számos sebet ejtettek a templom falain, tetőzete szinte megsemmisült, de a település ezeréves jubileumának évében, 2009-ben sikerült felújítani. A II. világháborúban a főoltárkép is megsérült, restaurálása 2010-ben készült el.

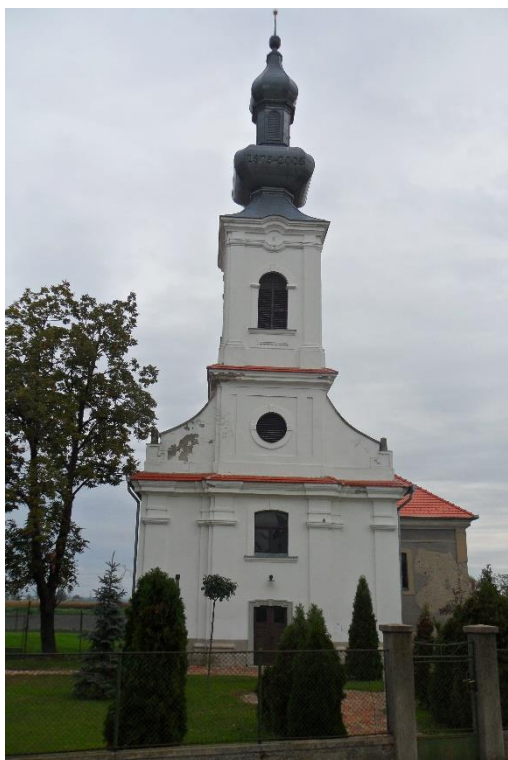
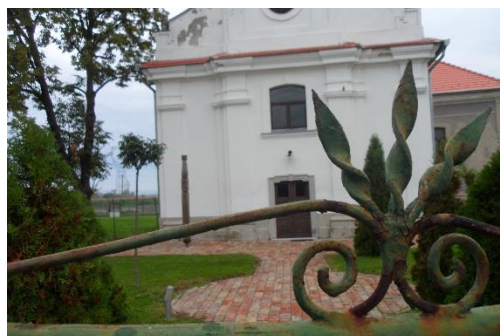
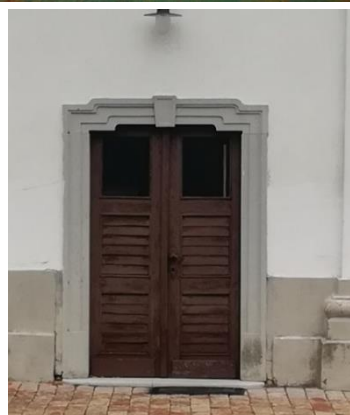
Kossuth u. 12. hrsz.: 817

Református templom

A templom építését jóval megelőzte az Ősi református Gyülekezet létrejötte. Írásos adatok alapján 1746-ban már létezett a gyülekezet, de egyes források már 1695-re teszik létrejöttét. A templom csak II. József türelmi rendelete után épült fel, késő barokk stílusban 1784—85 között. 2005. decemberében került helyére az új, a II. világháború előtti állapotnak megfelelő toronysisak utolsó darabja.

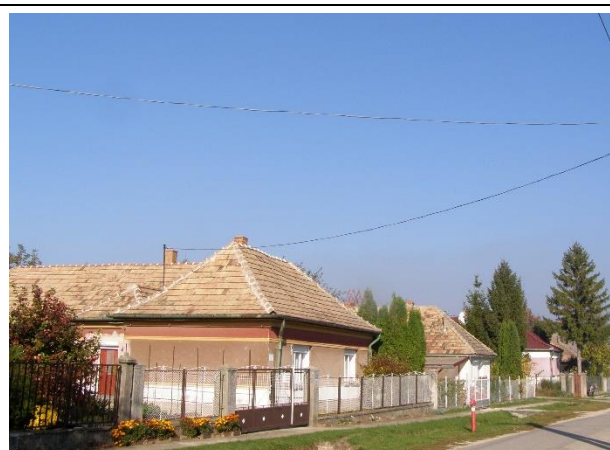
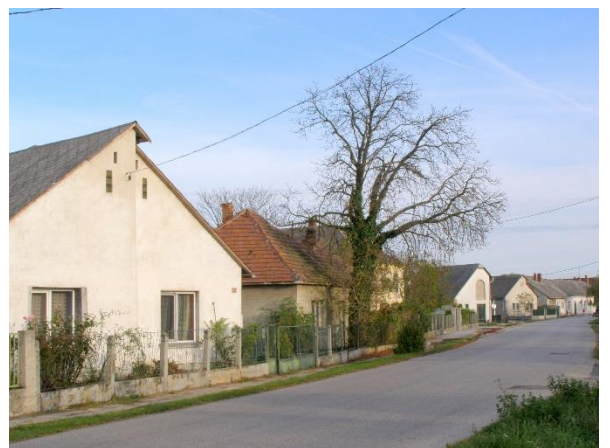
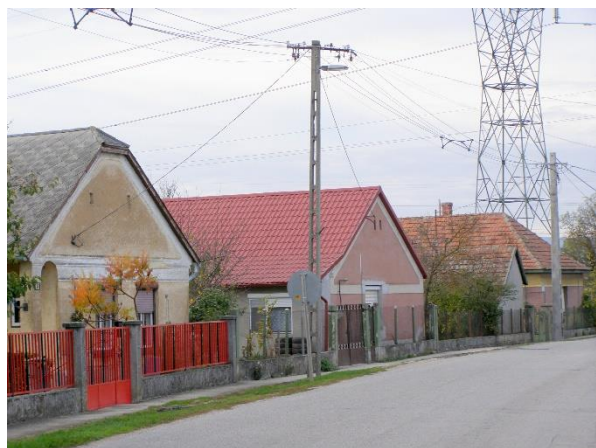
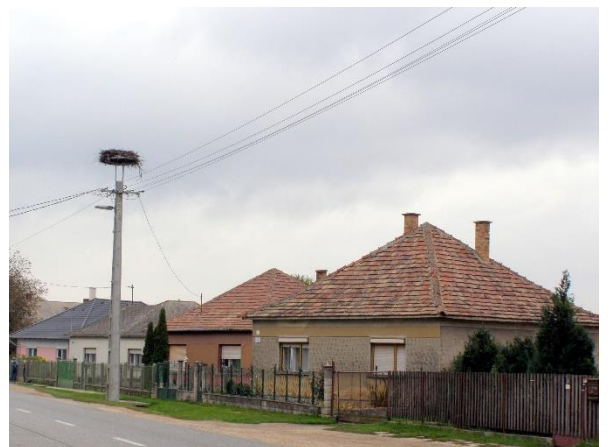
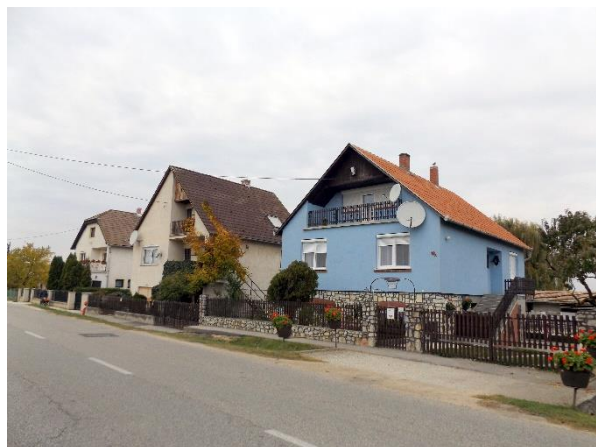
Dózsa utcai utcaképek

Kossuth utcai utcaképek

Ladányi utcai utcaképek

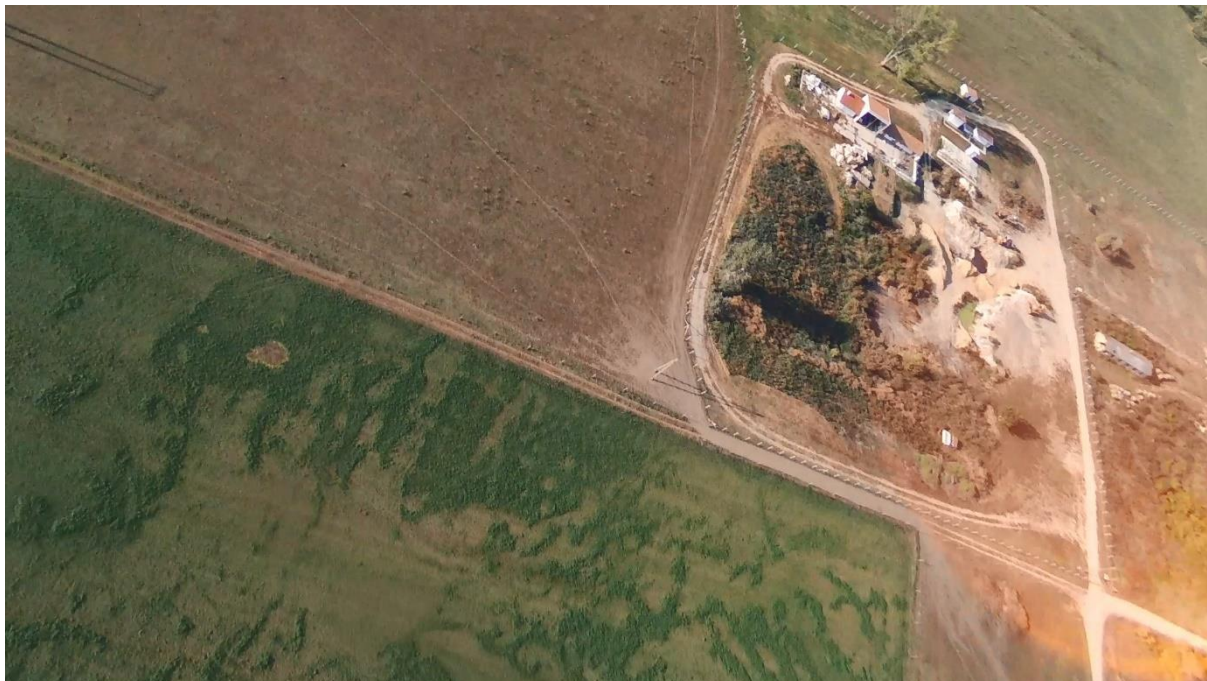
10. ábra: Légi felvétel a 8843 számon nyilvántartott régészeti lelőhely jelenleg „E” jelű beépítésre szánt területén található ipartelep jelenlegi állapotáról.

A 8843 számon nyilvántartott régészeti lelőhelyen az „E” jelű, jelenleg beépítésre szánt (Gksz) területből beépítésre szánt (Gá) területté módosítása régészeti lelőhelyet veszélyeztet. Nincs adat arra vonatkozóan, hogy a korábban végzett vagy jelenleg is folyó (?) bányászati tevékenységet megelőzően régészeti feltárás történt volna. A törvényi szabályozás értelmében a még bolygatatlan ingatlanrészeken bármilyen földmunkával járó beruházás, vagy további bányászati tevékenység végzése esetén megelőző régészeti feltárás szükséges.

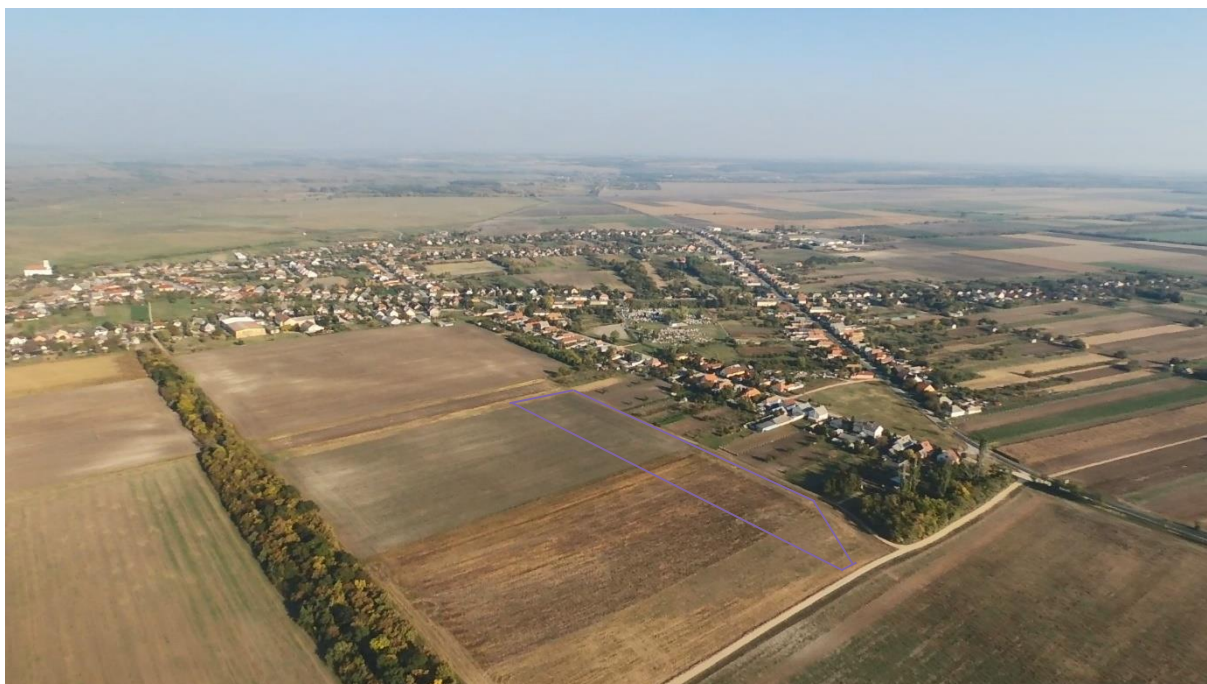
11. ábra: A „t” jelű beépítésre szánt (Lf) terület (sárgával hozzávetőlegesen jelölve) a 8845 számon nyilvántartott régészeti lelőhelyen

A 8845 számon nyilvántartott régészeti lelőhelyen a „t” jelű, jelenleg beépítésre nem szánt (Má) területből beépítésre szánt (Lf) területté módosítása régészeti lelőhelyet veszélyeztet. A 8845 számon nyilvántartott régészeti lelőhely jelenlegi állapota, vagyis szántóföldként való hasznosítása – a folyamatos talajművelésből adódó lassú állagromlás mellett – biztosítja az ingatlanon található régészeti örökségi elemek eredeti összefüggésükben való megőrzését. Ezzel szemben a tervezett változtatással lehetővé váló beépítés veszélyezteti a régészeti lelőhelyet. Ennek fényében a tervezett falusias lakóövezet kijelölése régészeti lelőhellyel nem érintett ingatlanon vagy ingatlanokon kijelölni javasolt. Amennyiben ez nem lehetséges, vagy jelentős költségnövekedéssel járna, úgy a jövőbeni családi házas építkezések által érintett ingatlan-, vagyis régészeti lelőhelyrészek törvény által előírt feltárási kötelezettségének idő és anyagi vonzatával már a tervezés során kalkulálni javasolt.
